## Concept du système d'étanchéité à charge DT

| Produit | | Fenêtre coulissante à translation Bois NORBA HAS1100 | | | | | |

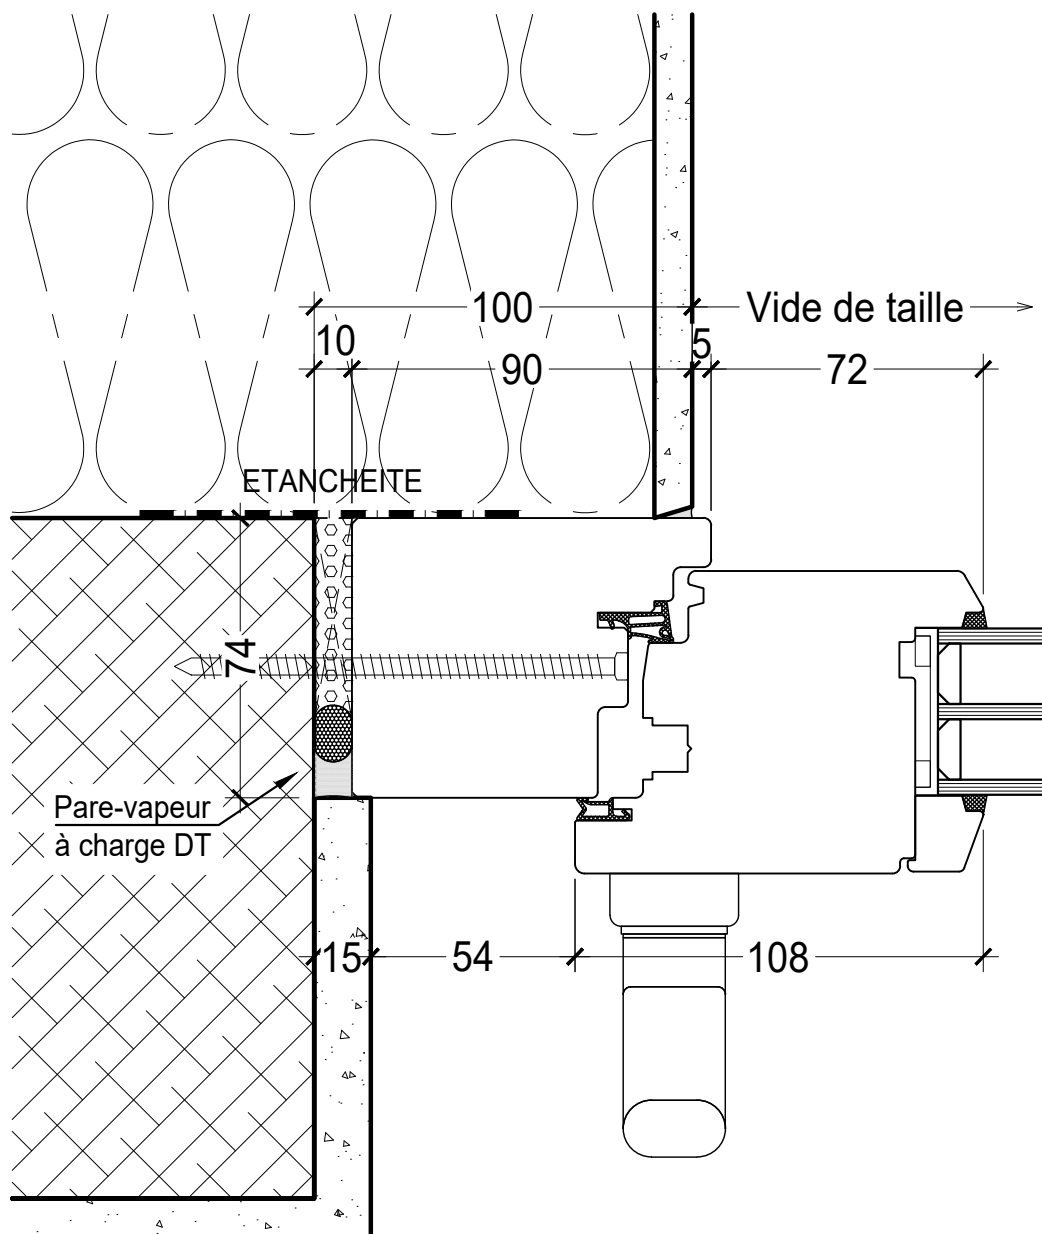
| CAD 2018 | Objet | Détail latéral_Ouvrant | | Pose en affleuré extérieur | | POS.: 22.02.01.01 | |

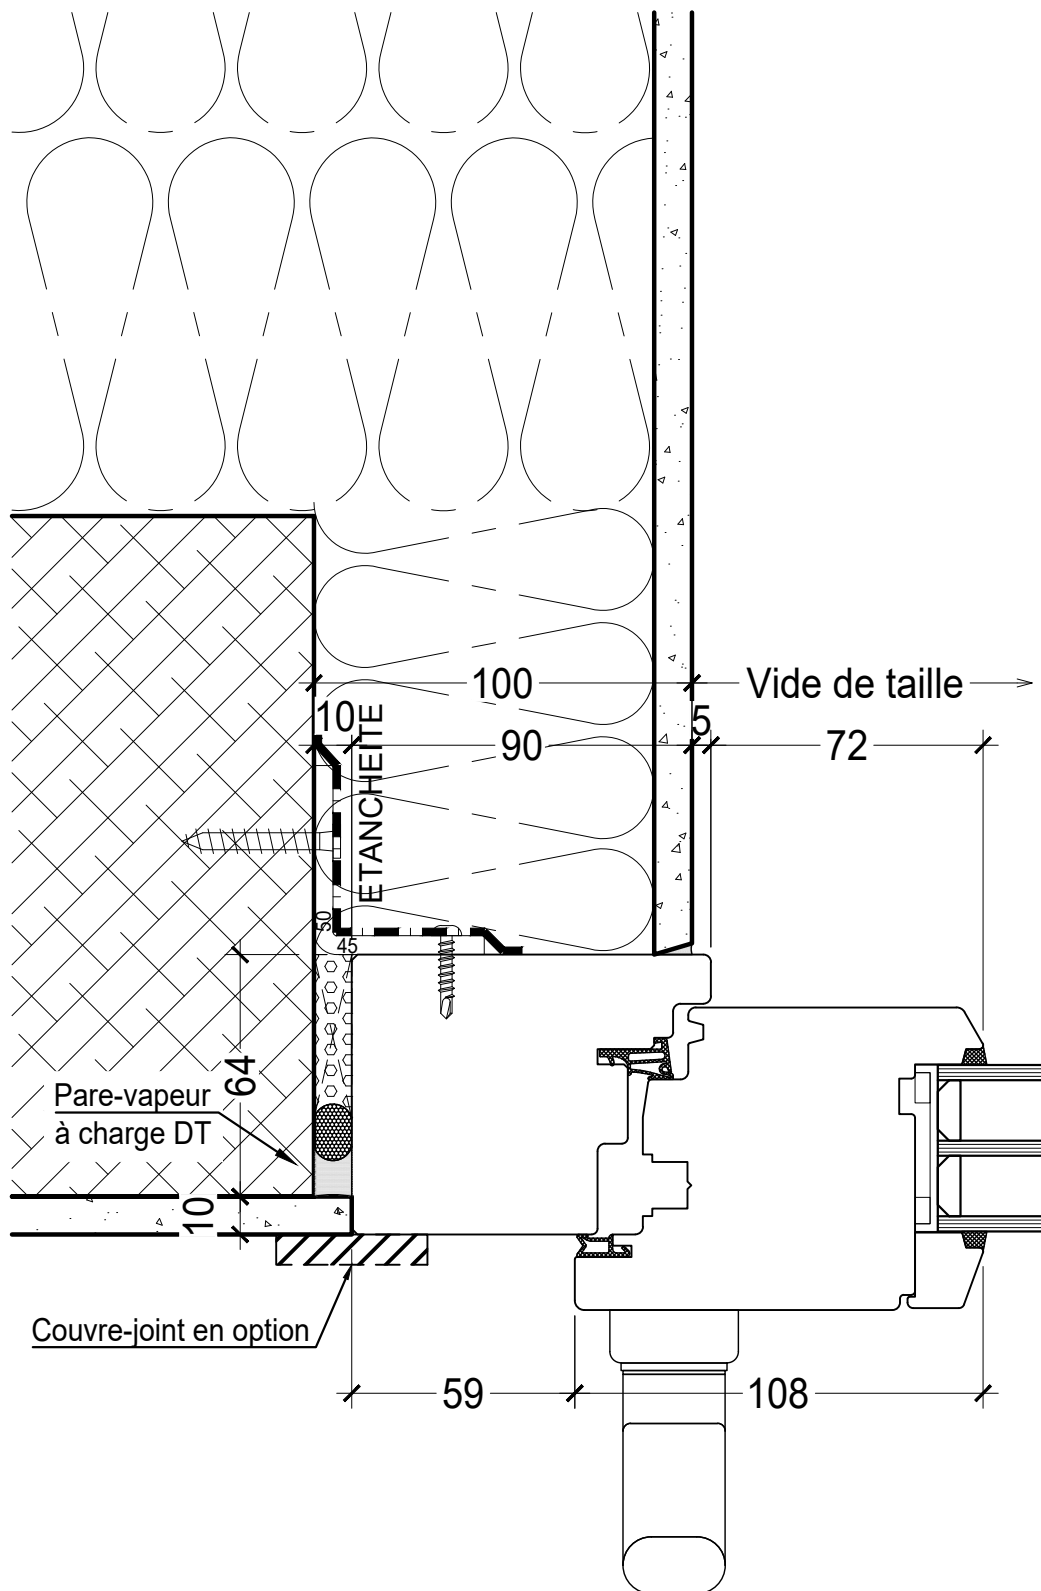
| CAD 2018 | Objet | Détail latéral_Ouvrant<br>Pose en affleuré intérieur, avec couvre-joint | | | POS.: 22.02.01.02 | | | |

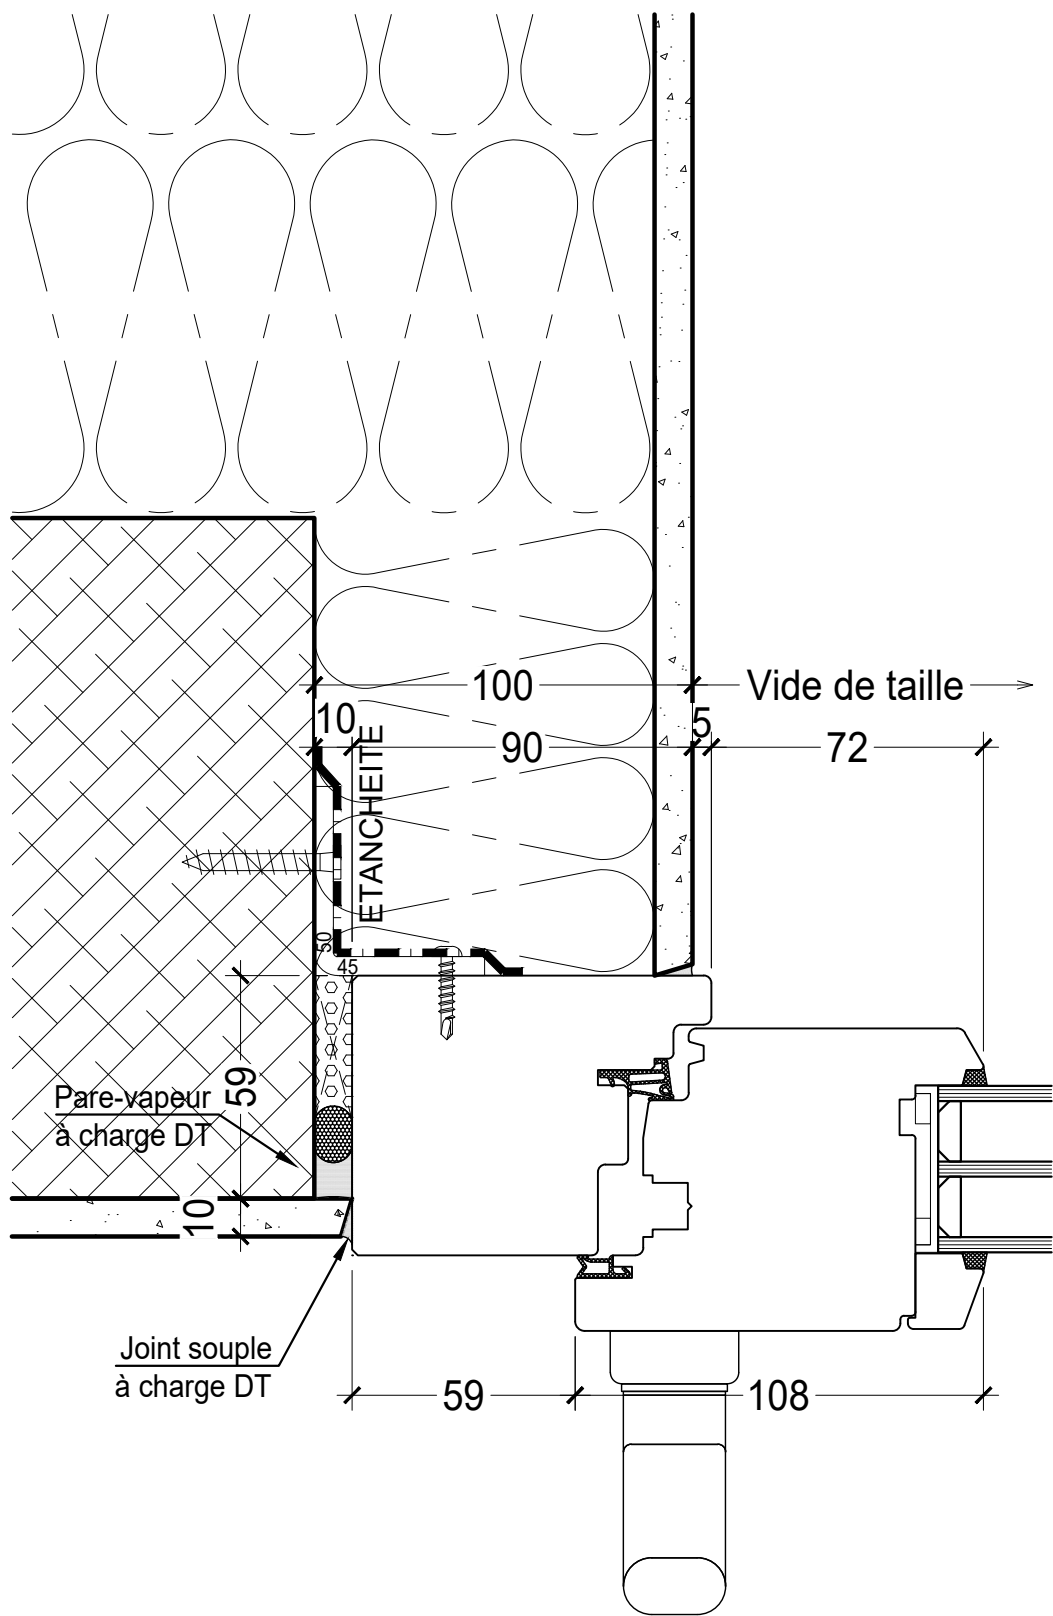
POS.: 22.02.01.03

Produit Fenêtre coulissante à translation Bois NORBA HAS1100  
Détail latéral\_Ouvrant  
Pose en affleuré intérieur, en retrait

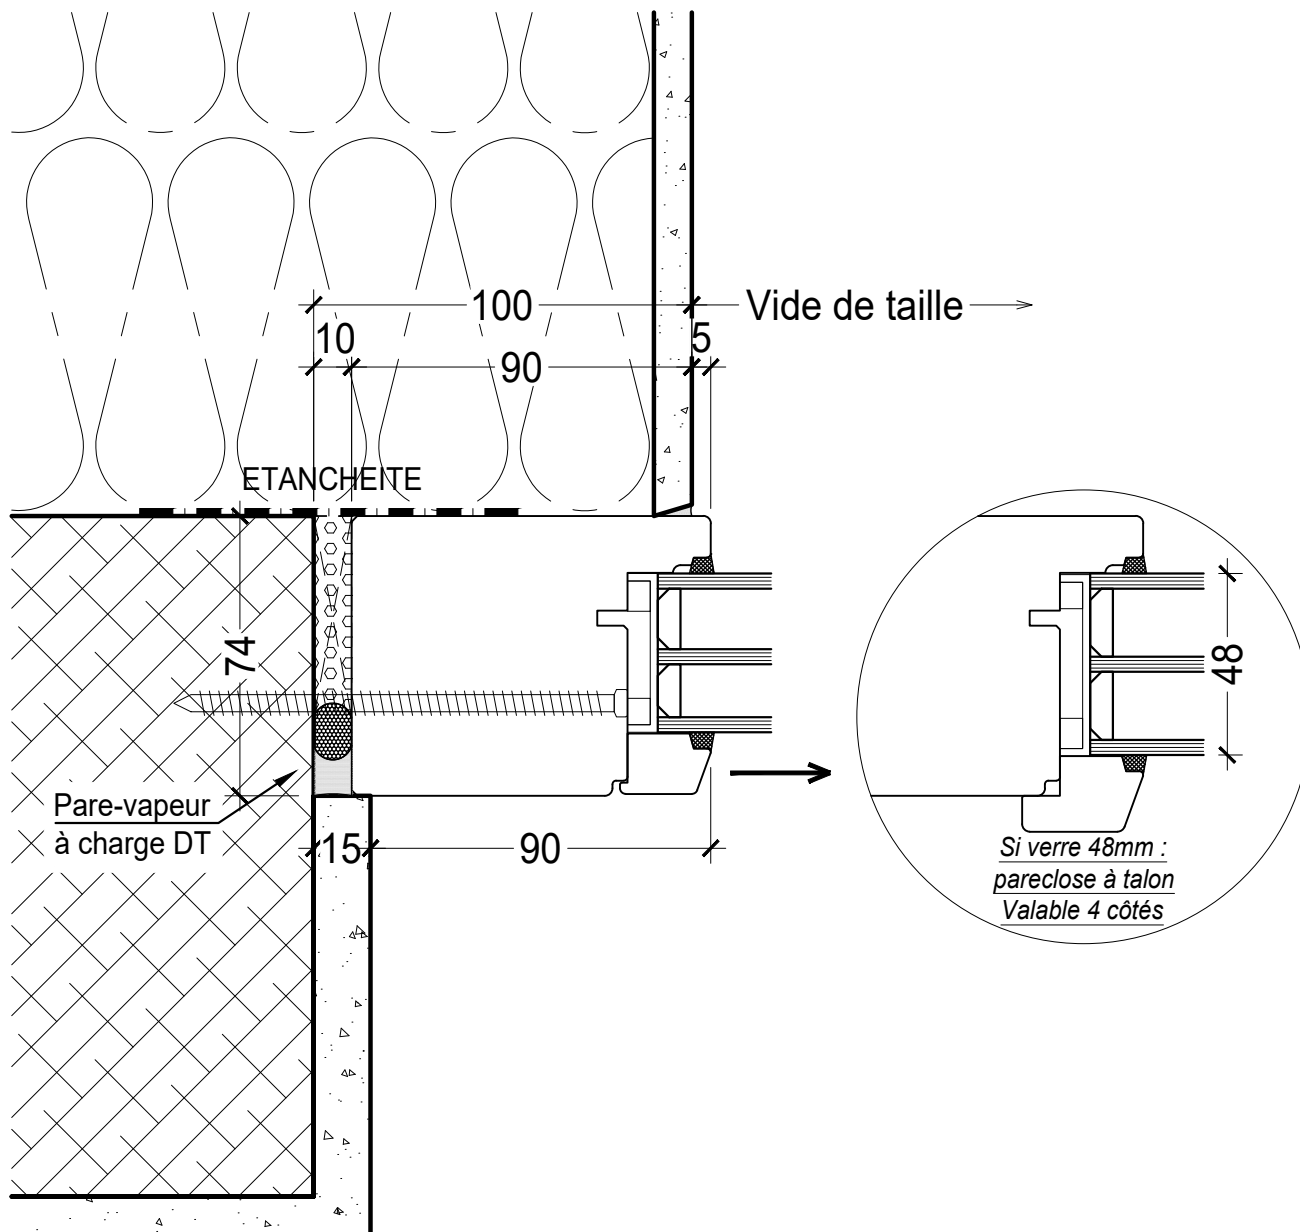
| CAD 2018 | Objet | Détail latéral_Fixe<br>Pose en affleuré extérieur | | | |

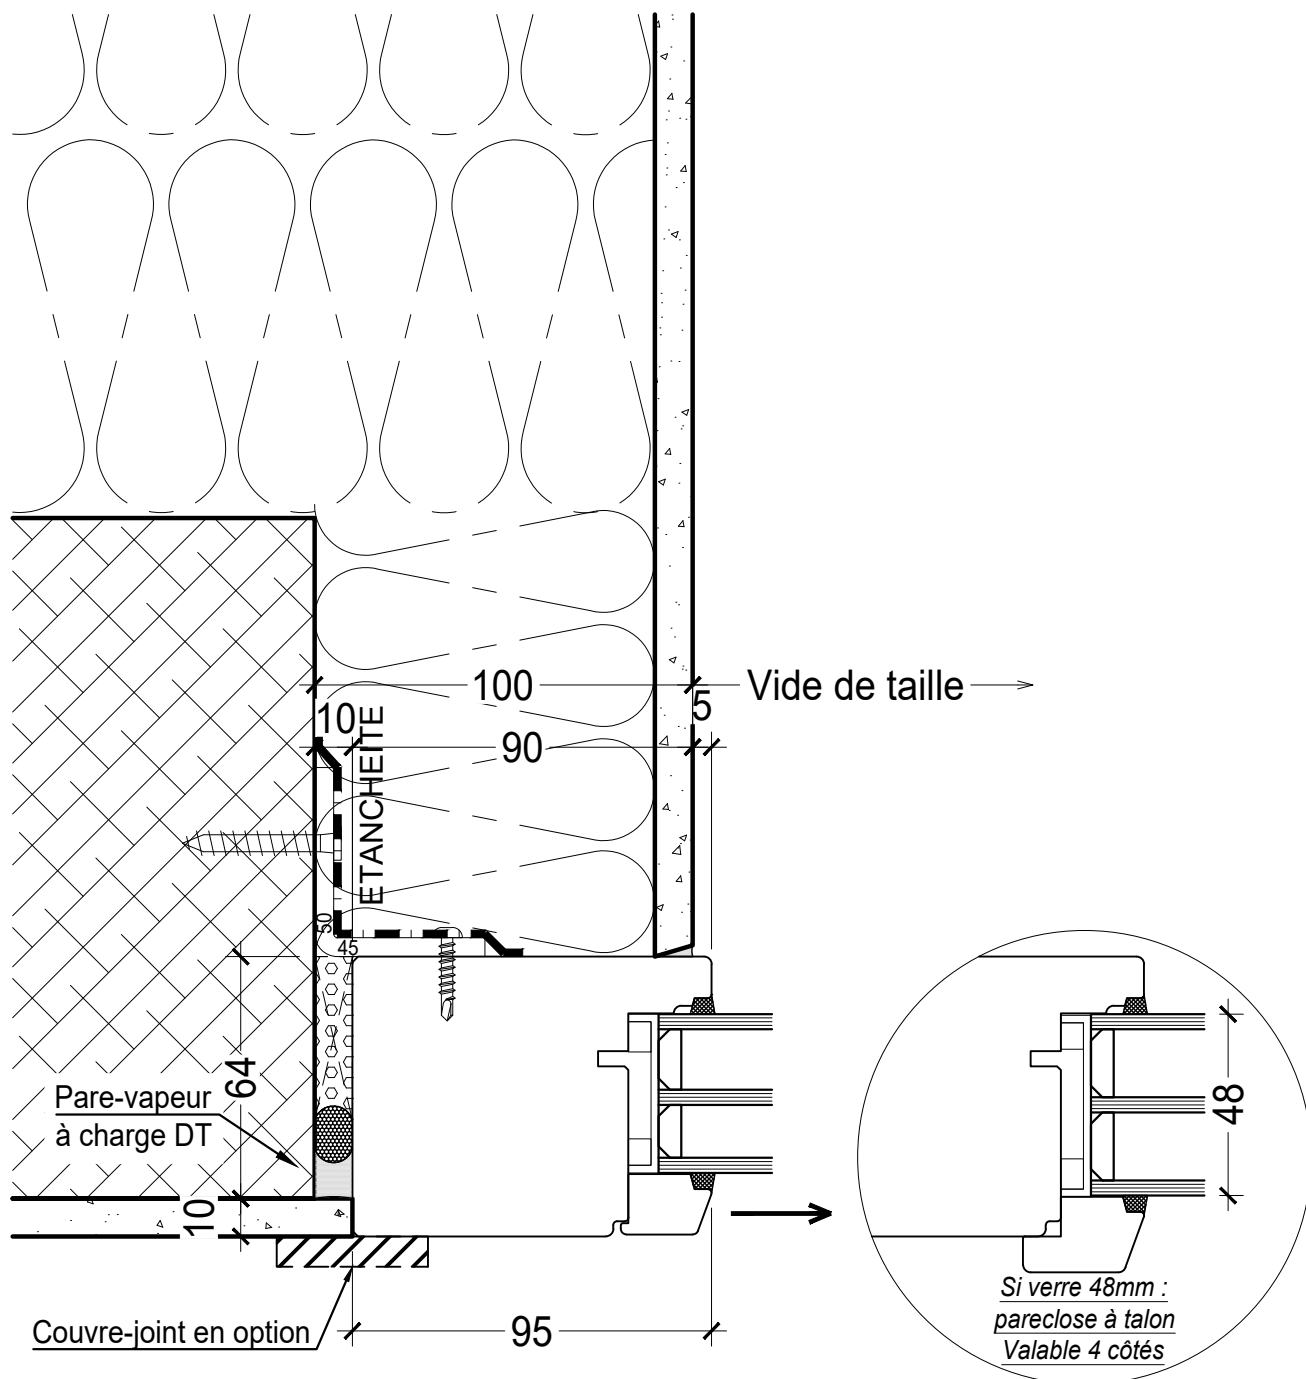
| CAD 2018 | Objet | Détail latéral_Fixe<br>Pose en affleuré intérieur, avec couvre-joint | | | | POS.: 22.02.01.05 | |

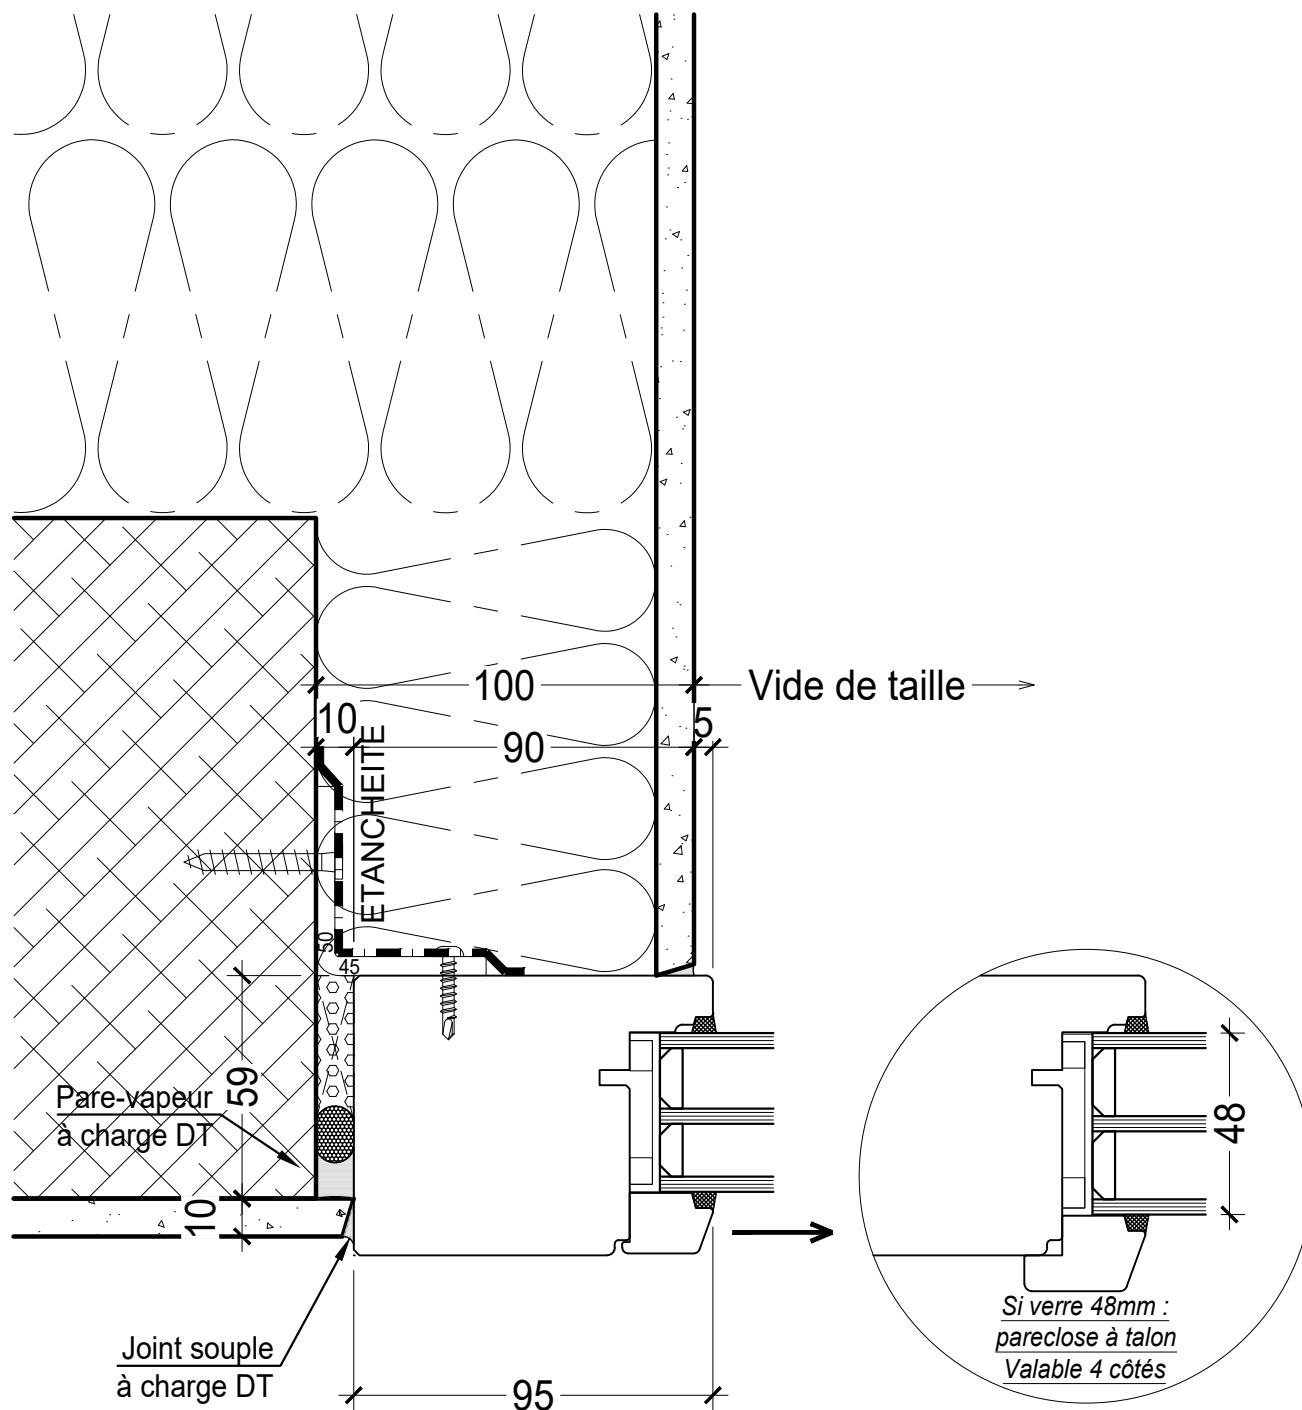
| CAD 2018 | Objet | Détail latéral_Fixe<br>Pose en affleuré intérieur, en retrait | | | |

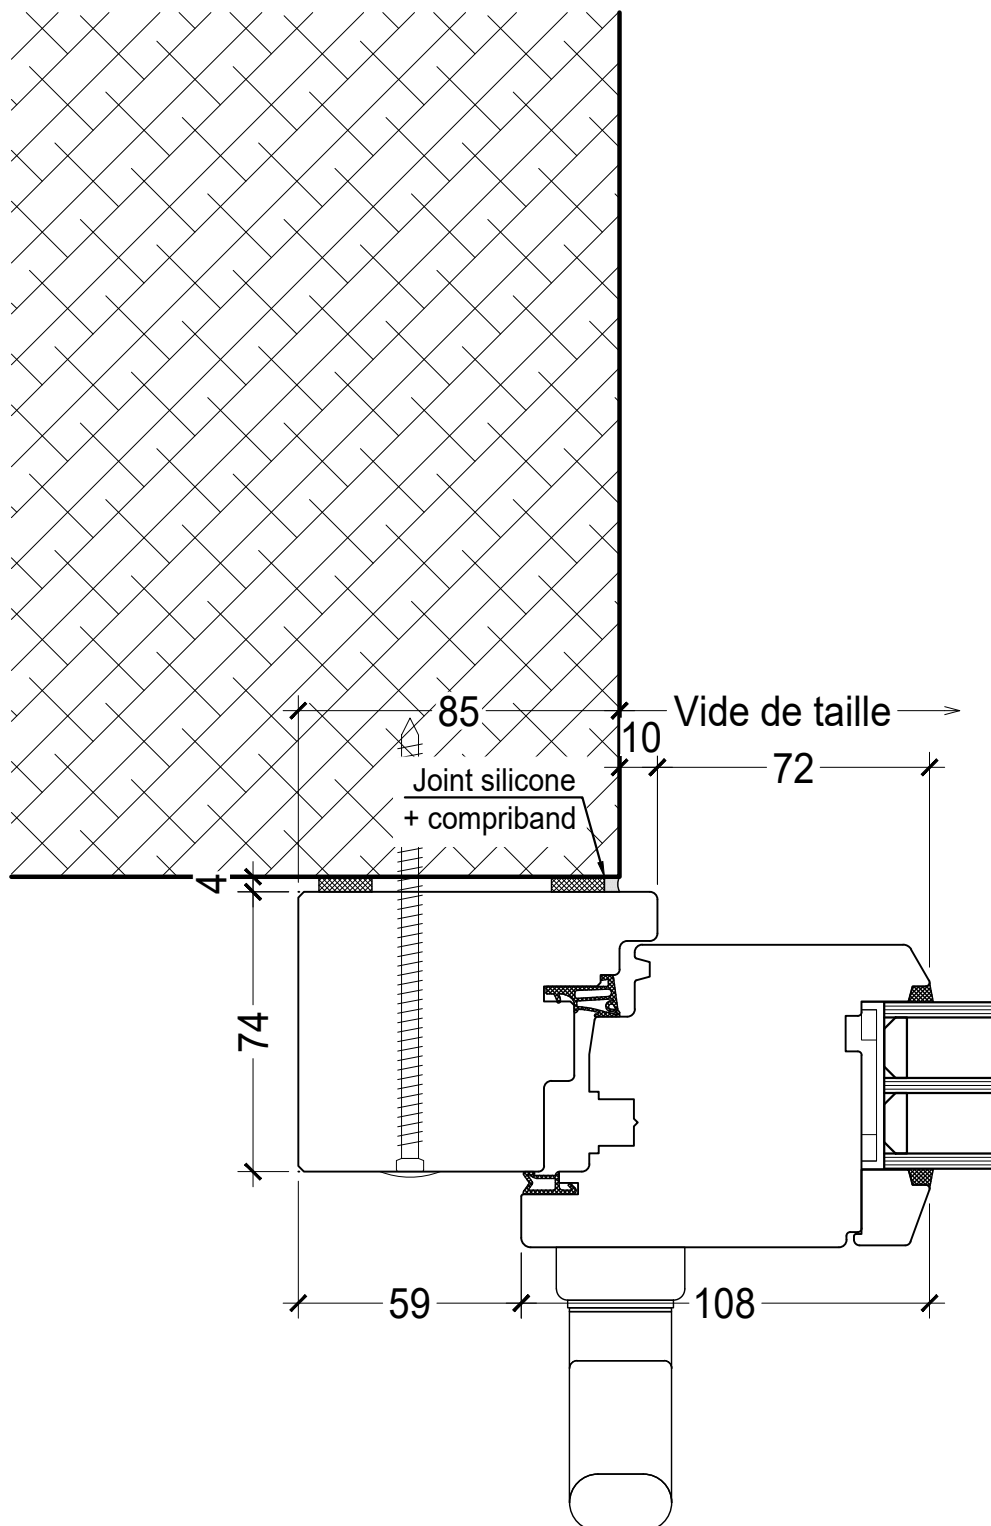
| CAD 2018 | Objet | Détail latéral_Ouvrant<br>Pose en applique | | | | POS.: 22.02.01.07 | |

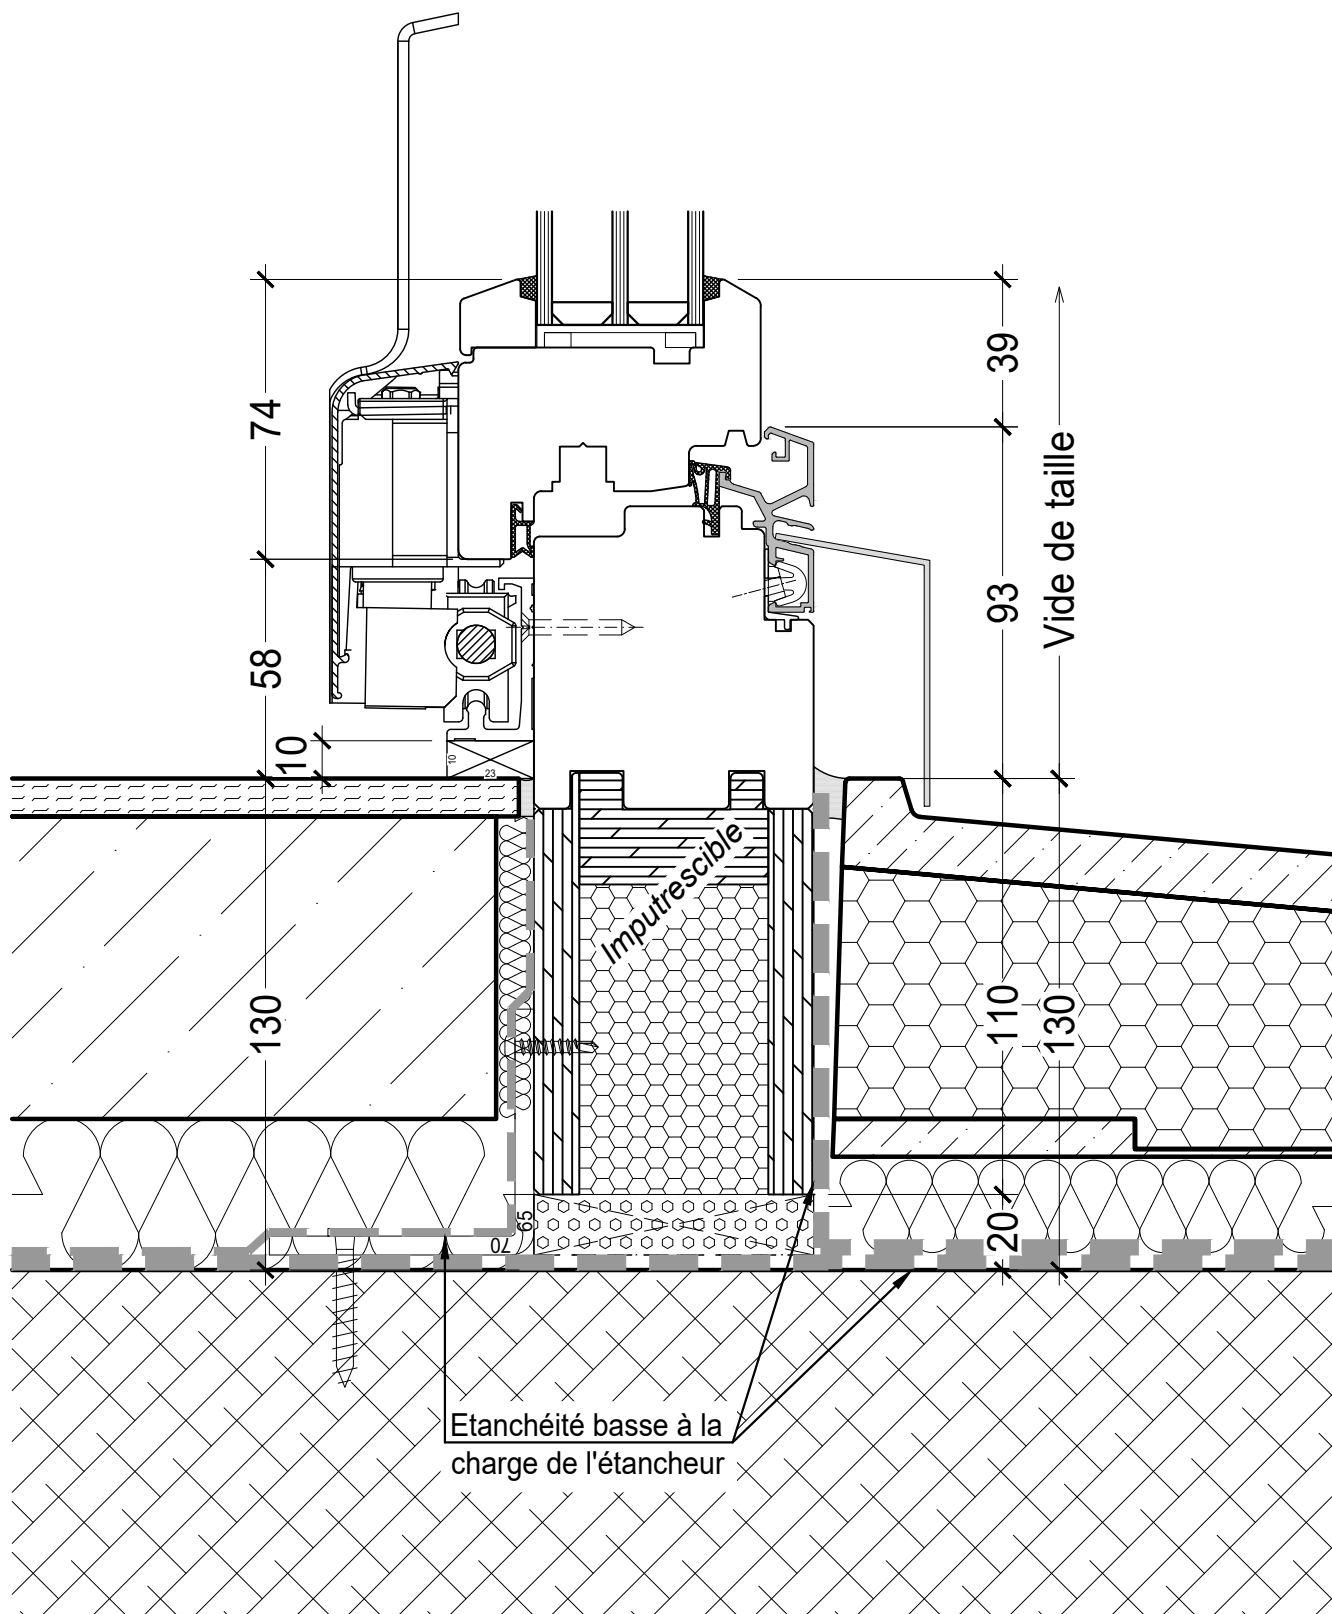
| | | POS.: 22.02.01.08 | | | |

| CAD 2018 | Objet | Détail bas_Ouvrant<br>Pose sur seuil béton | | | |

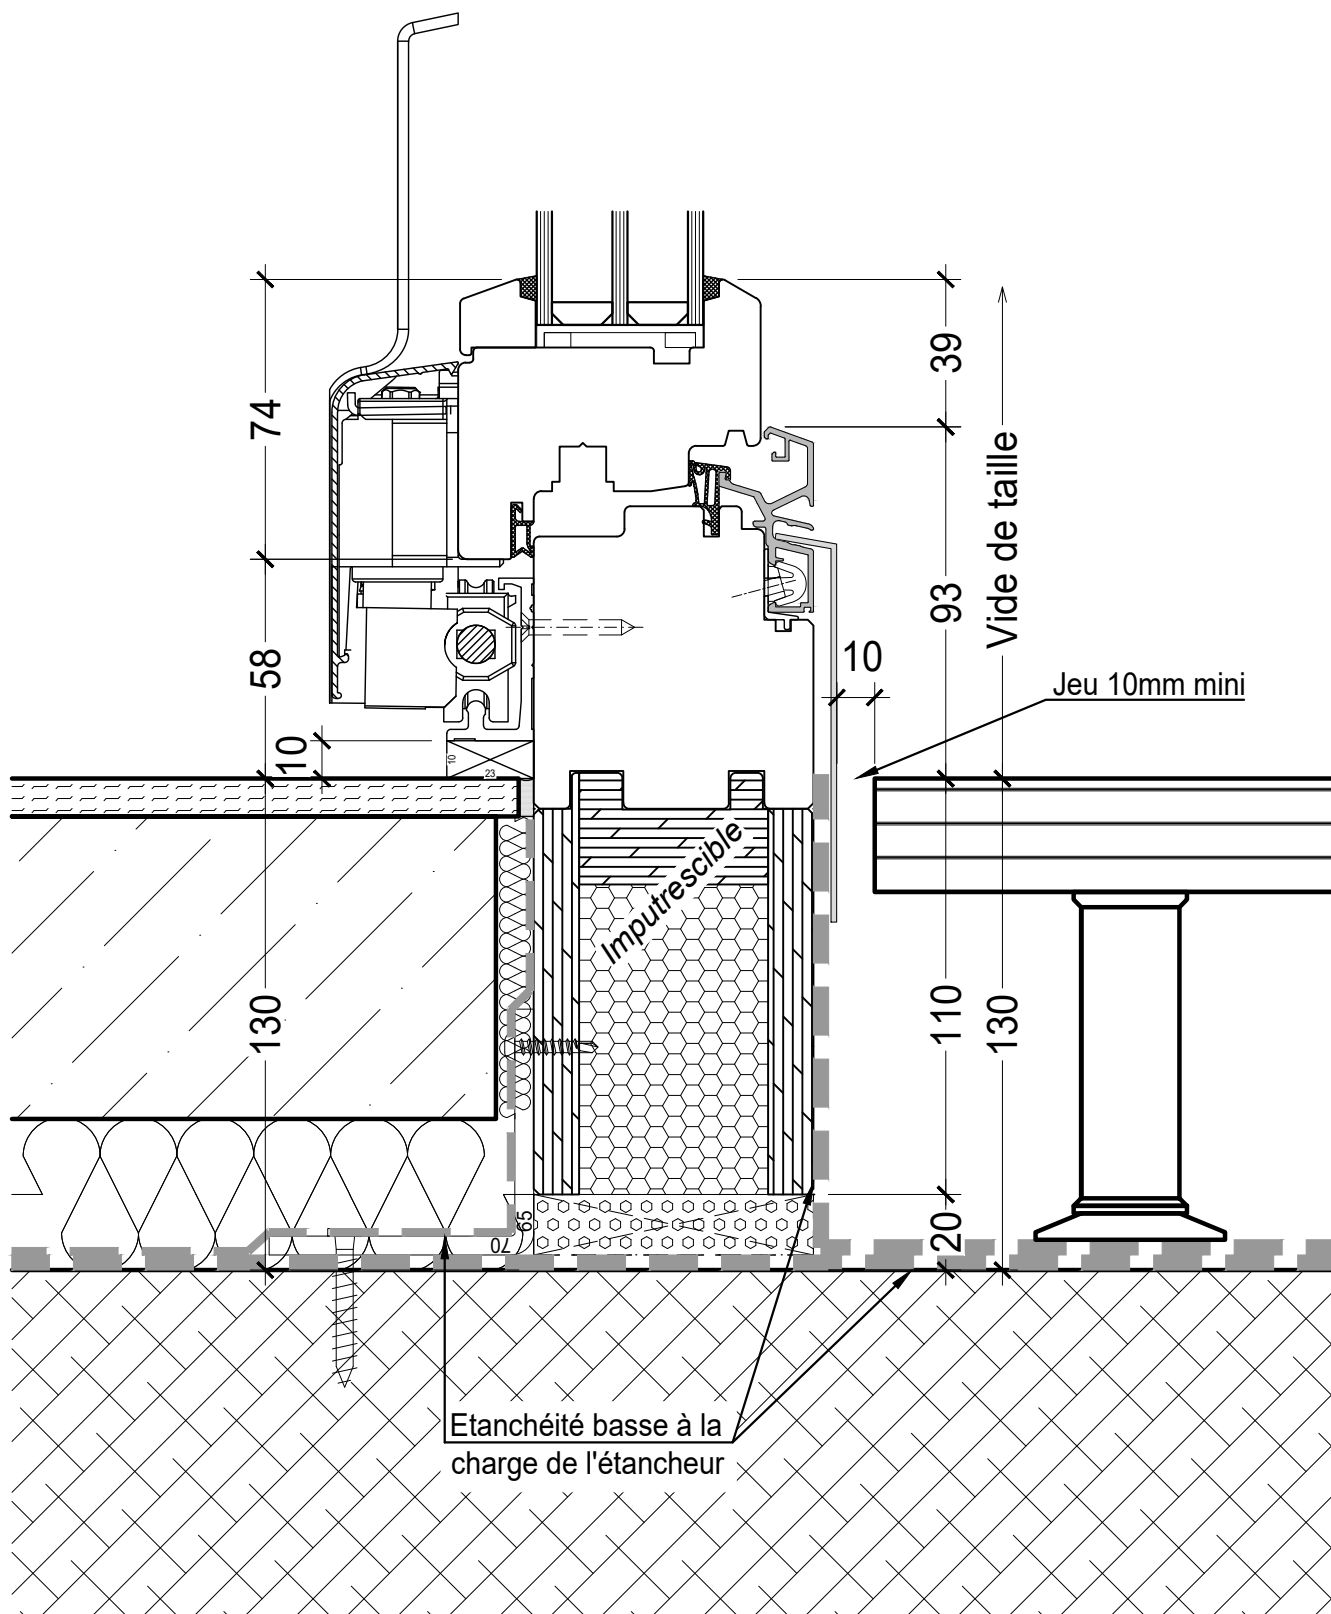
| | | | POS.: 22.02.01.09 | | | |

| Objet | | Détail bas_Ouvrant | Tech. | DAO_20 | Mod. | 04.12.2023 |
| Pose sur dallettes | | | Ech. | 1/2 A4 | Mod. | 29.02.2024 |

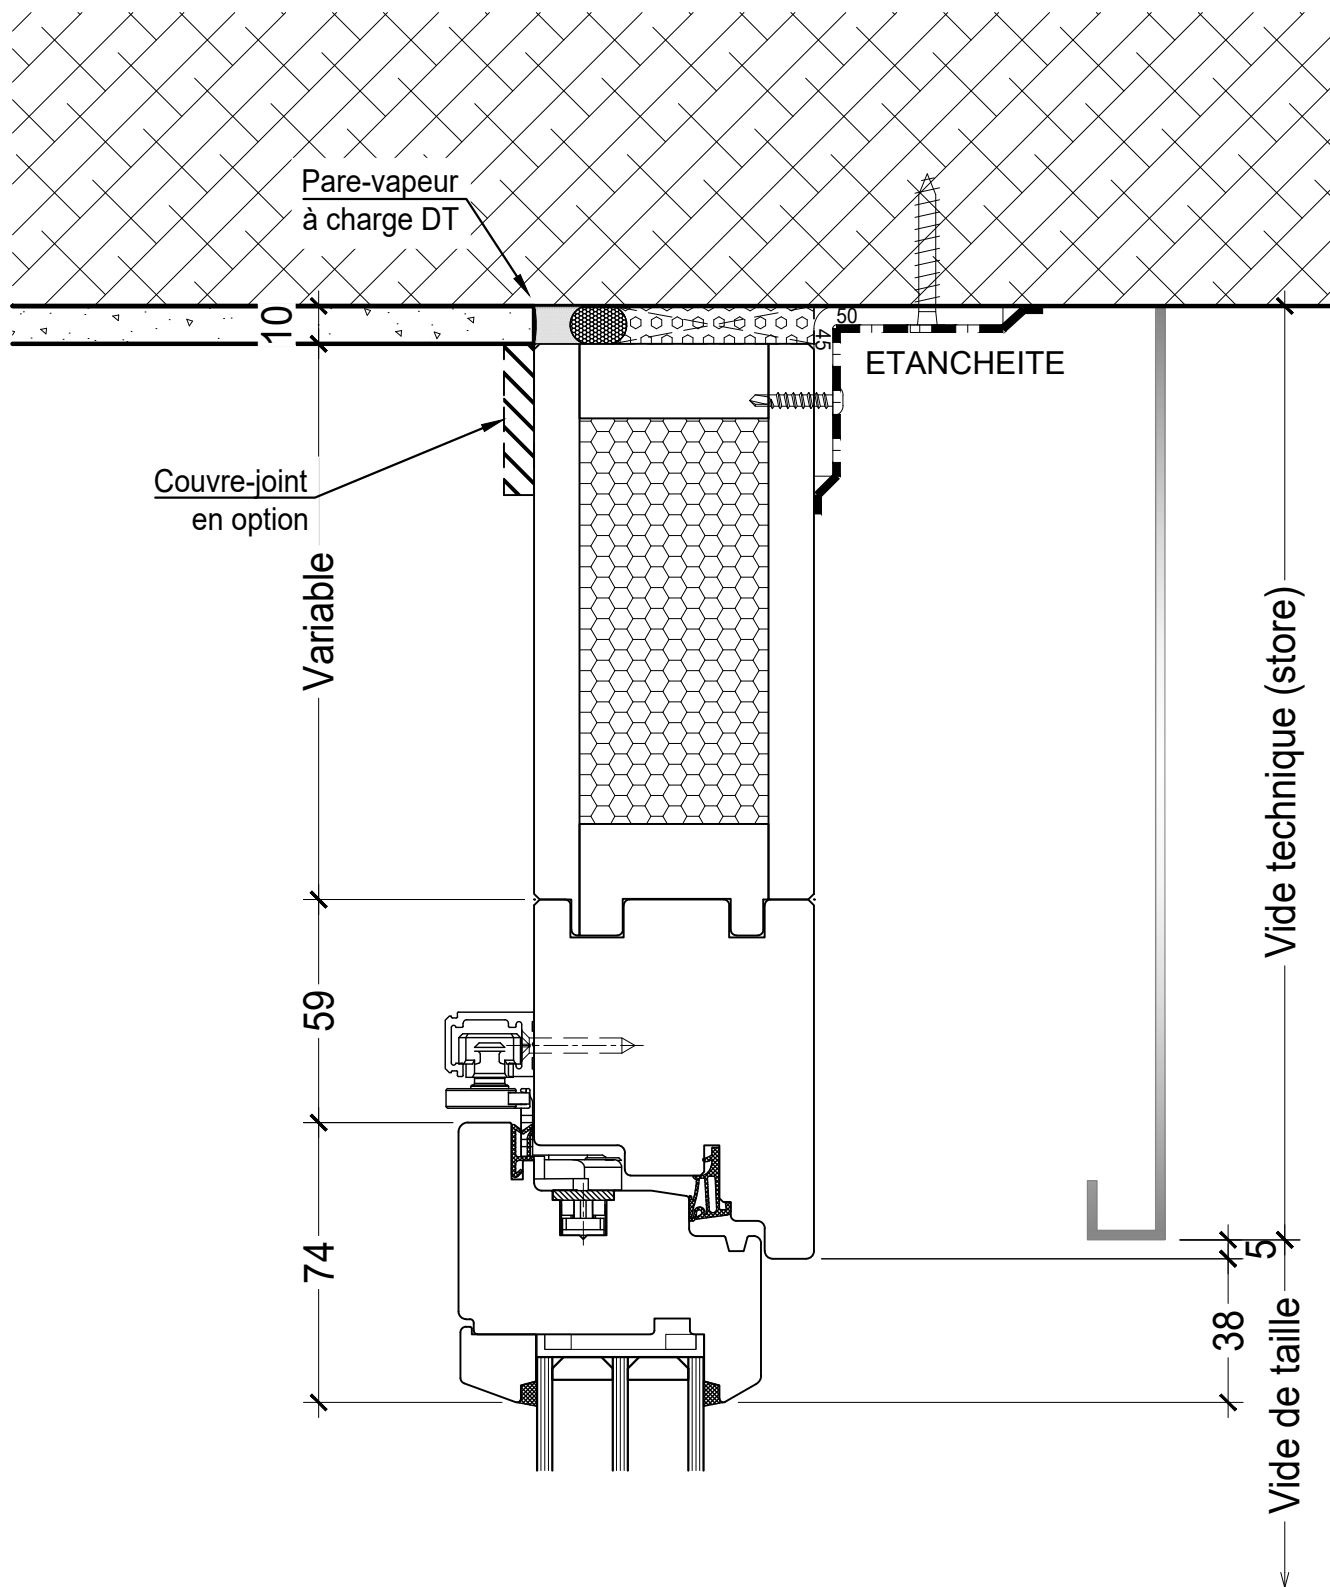
| CAD 2018 | Objet | Détail haut_Ouvrant | | POS.: 22.02.01.10 | | | |

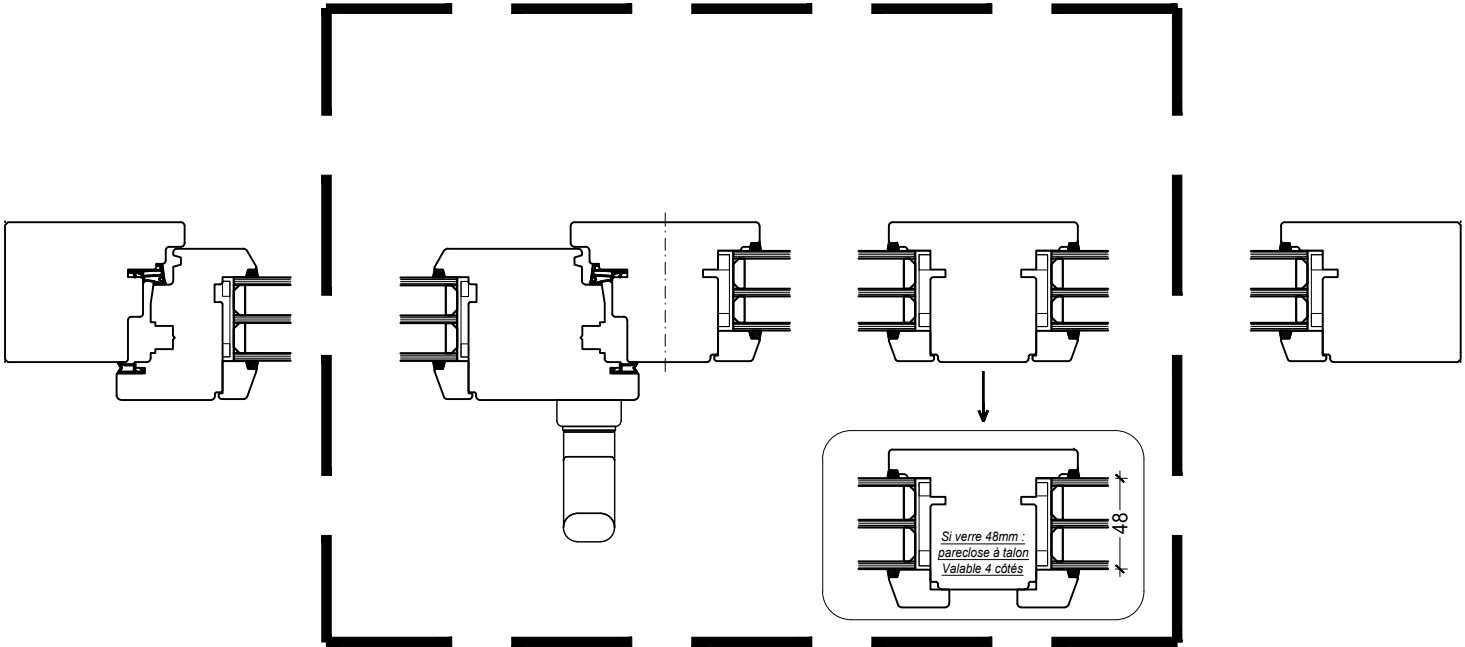
| CAD<br>2018 | Objet | Coupes horizontales | | POS.: 22.02.01.11 | | | |

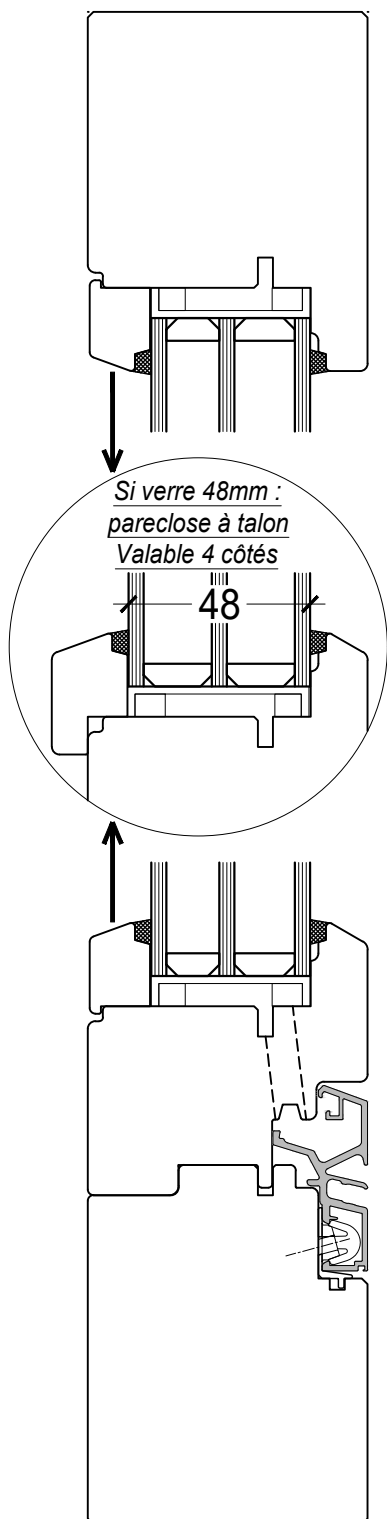
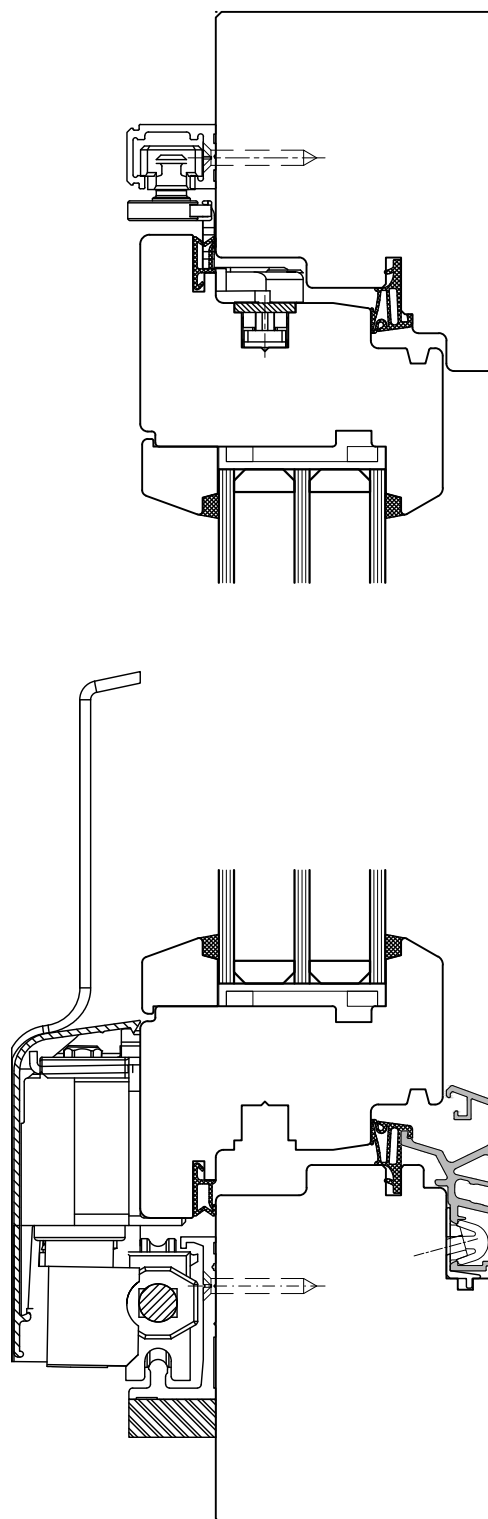
Fixe

Ouvrant

| CAD 2018 | Objet | Coupes verticales | | POS.: 22.02.01.12 | | |

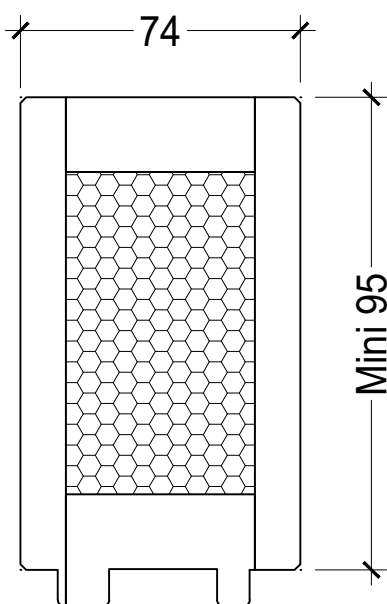
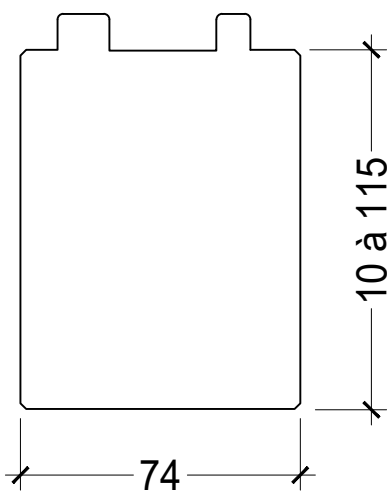
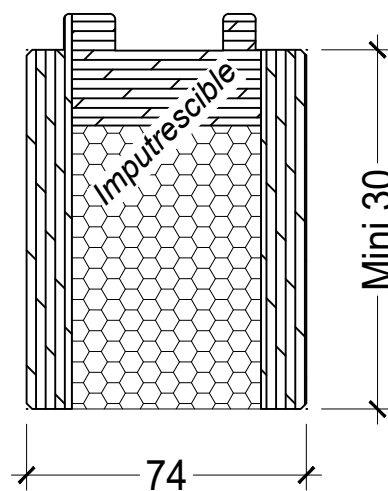
| CAD 2018 | Objet | Profils élargisseurs | | | | POS.: 22.02.01.13 | |
